Sopravvissute

Sono arrivate dall'America, tutte e tre insieme, in condizioni disperate, ma sostanzialmente «vive», nel senso che presentano tutte le componenti e tutti gli elementi conoscitivi per poter essere salvate e riportate allo splendore originario. Sono state affidate alle cure di un restauratore toscano in provincia di Pisa. Seguiremo il suo lavoro passo per passo per testimoniare il recupero di questi tre gioielli italiani

di Maurizio Tabucchi

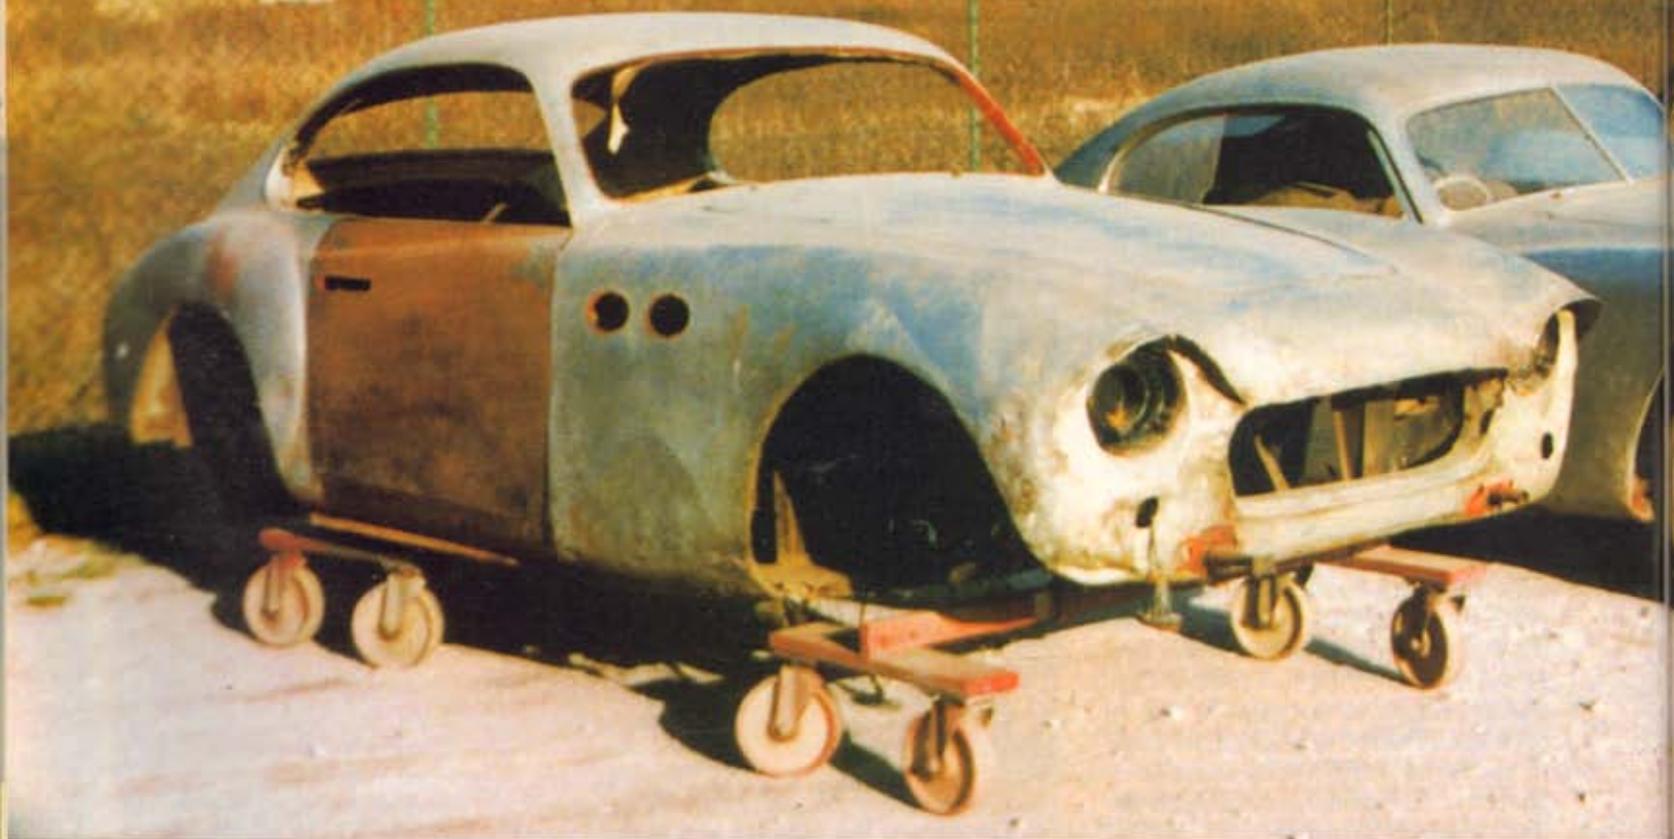
I tre esemplari delle berlinette Cisitalia, uno accanto all'altro, «posteggiati» nel cortile dell'officina di restauro, vicino a Pisa. Sopra, una fase dell'esame spettrografico di una porta.

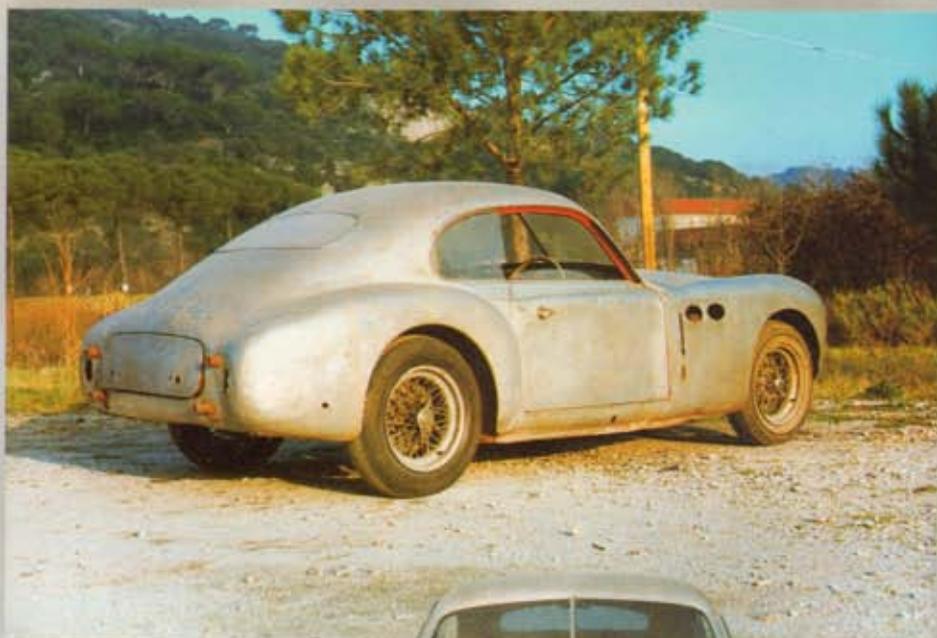
Sopra, una vista di tre quarti posteriore della numero 008. Le ruote andranno sostituite perché di larghezza maggiore rispetto alle originali. Il frontale (a lato) rivela l'assenza della tipica mascherina a ventitré stecche verticali.

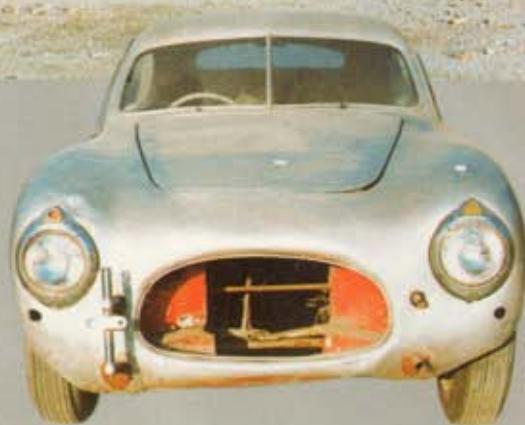
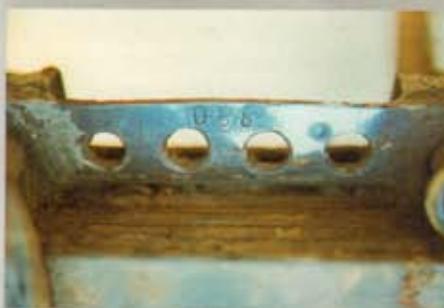
Lo stampo del numero di telaio delle Cisitalia veniva effettuato rigorosamente sulle traverse anteriori. Ciò vale per tutti e tre gli esemplari presi in considerazione nel nostro servizio.

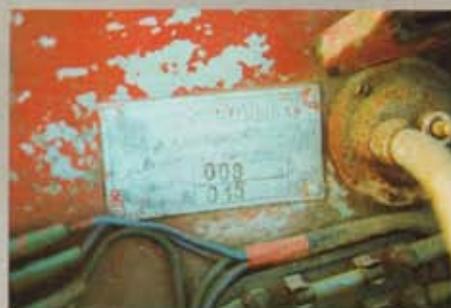
La targhetta di identificazione della vettura mostra sia il numero del motore sia quello del telaio. Le sigle sono fedelmente riportate, comunque, anche su entrambi gli organi.

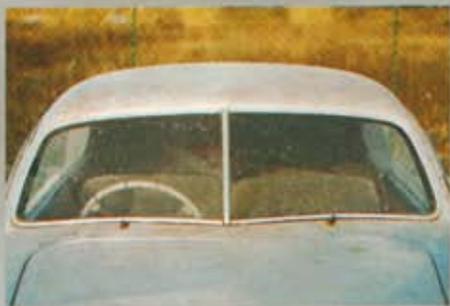
Il parabrezza della berlina -202-, nella prima versione, comprende due elementi separati di cristallo piatto temperato, delimitati da una sottile cornice di alluminio.

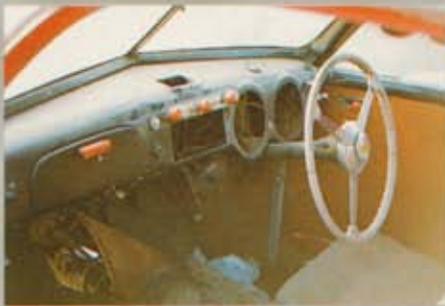
Nella plancia della 008 mancano gli strumenti ma non si nota alcuna alterazione. Il volante con corona in bachelite presenta sul pulsante del clacson lo stambecco simbolo della Casa.

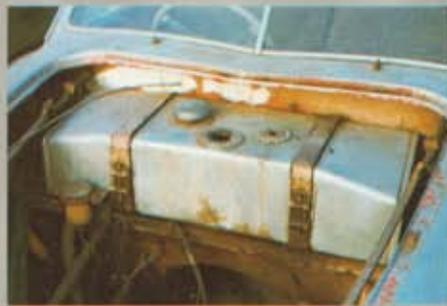
Il serbatoio in alluminio delle berlina -202-, alloggiato nel vano motore, è caratterizzato da entrambi i lati obliqui per consentire l'apertura del cofano da destra o da sinistra.

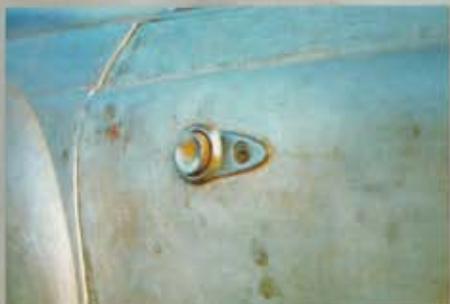
L'apertura a pulsante delle portiere è una delle caratteristiche delle prime (e perciò tra le più rare) berlina completamente assemblate dalla Carrozzeria Pinin Farina.

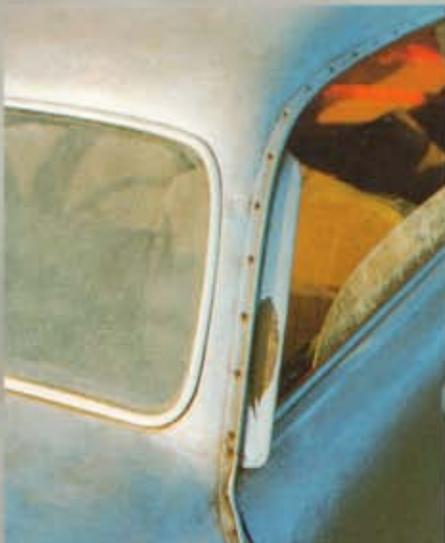
È un particolare tra i più inconsueti il sottile gocciolatoio, fissato lungo il vano superiore delle porte, che percorre parte della fiancata della -202- contraddistinta dal telaio 008.

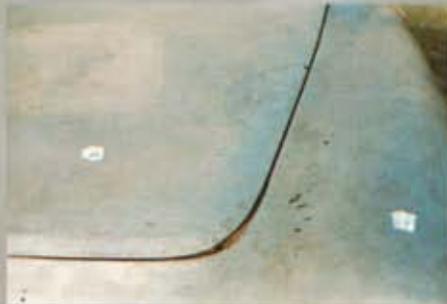
L'analisi spettrografica si rende necessaria per verificare l'originale fattura di ognuno dei particolari: le zone di diverso colore di cofano e parafrangente verranno esaminate.

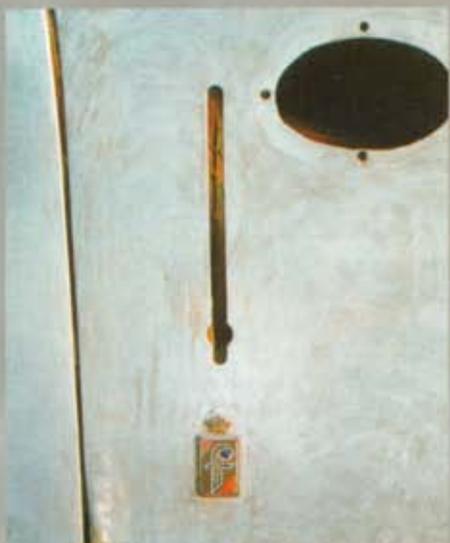
L'alloggiamento per l'indicatore di direzione, nella fiancata, è subito oltre la porta. Il foro ovale facilita l'uscita dell'aria dal motore. Il marchio Pinin Farina con corona è smaltato.

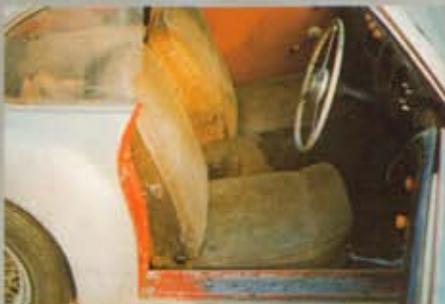
È impossibile il recupero della tappezzeria originale della 008. Ma il discreto stato di conservazione di alcune sue parti aiuterà gli esperti nella più fedele riproduzione.

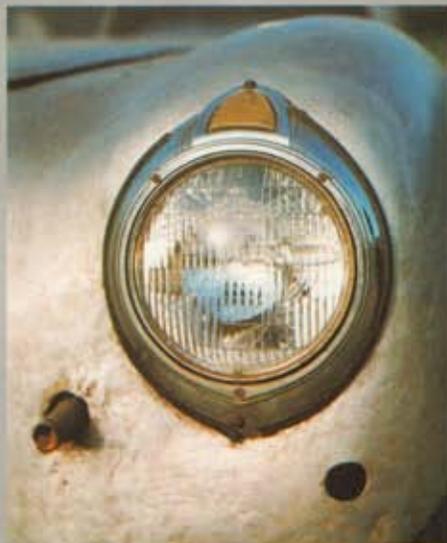
Il caratteristico fanale anteriore della Cisitalia -202- è racchiuso da una pregiata cornice in ottone cromato. Subito sopra è previsto invece l'alloggiamento della luce di posizione.

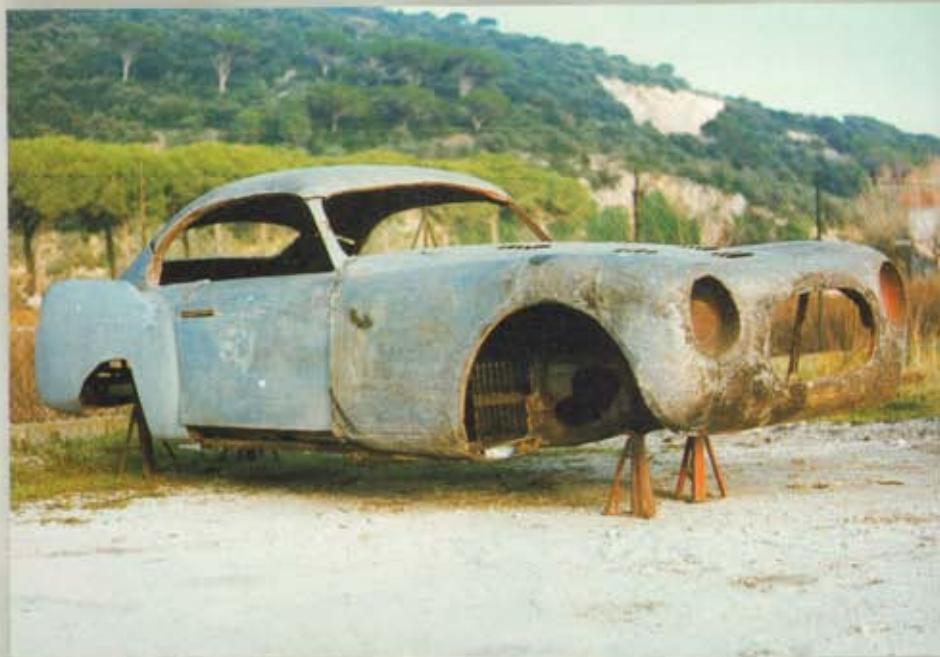
Una vista di tre quarti anteriore della berlinetta con numero di telaio 033. Sebbene lo stato di conservazione della carrozzeria sia pessimo, spicca ancora la linea slanciata e gradevole.

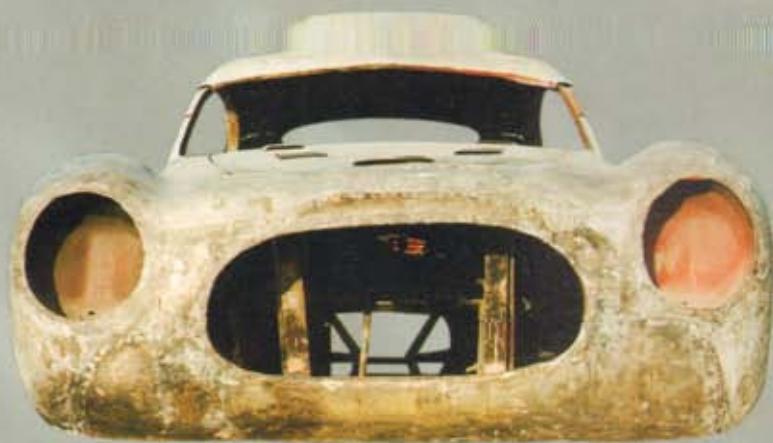
Pur avendo mantenuto la forma originale, la parte anteriore della carrozzeria ha subito interventi maldestri con chiodatura di lamiere in acciaio a rinforzo della struttura in alluminio deteriorata.

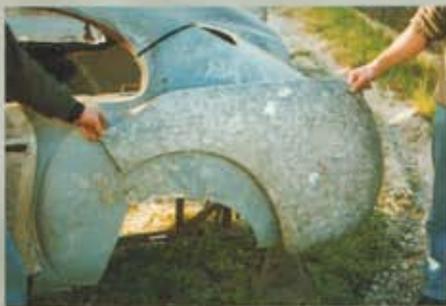
Il pannello originale del parafrangente posteriore, consumato dal tempo ma perfettamente recuperabile, è sopra a quello ricostruito.

ri, pinne comprese, la cui lamiera di alluminio era sembrata irrecuperabile, e sostituite con nuovi pannelli in lega leggera, pur conservando fortunatamente le parti originali. Si tratterà quindi di analizzare la composizione del materiale di tutta la carrozzeria per stabilire se le pinne poste-

riori, come il cofano motore, dotato delle tipiche feritoie adottate dalle Cisitalia da corsa, sono stati realizzati all'origine. Se il risultato confermerà questa tesi, i pannelli recuperati saranno rimessi al loro posto e la vettura troverà una collocazione storica molto particolare. In caso contrario tutto sarà rimesso in discussione.

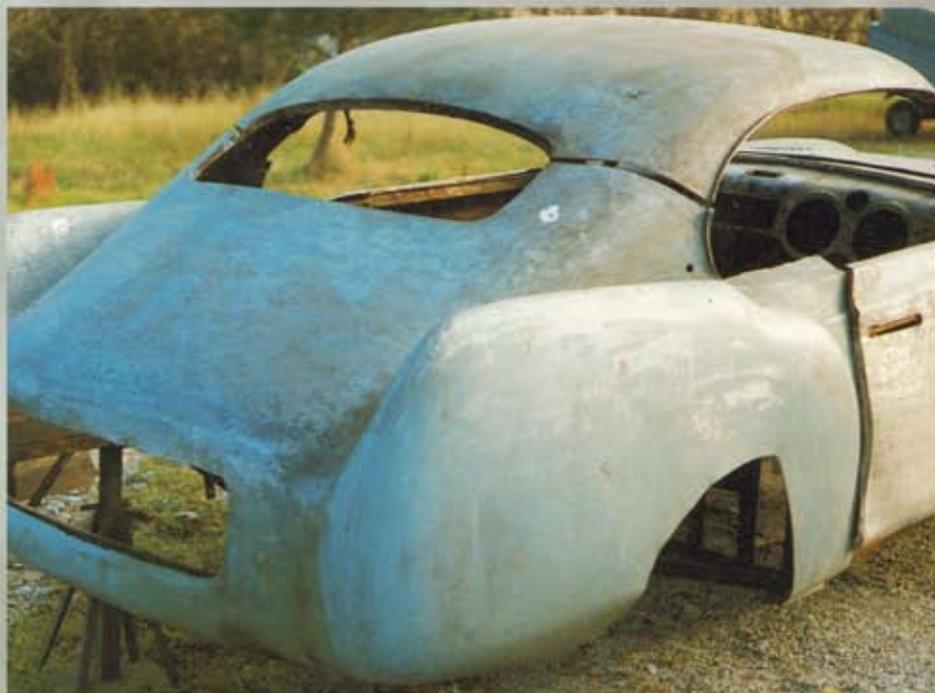
All'inizio di un superficiale tentativo di restauro, fortunatamente interrotto, la riproduzione della parte esterna delle pinne posteriori è stata terminata senza completare il giro ruota.

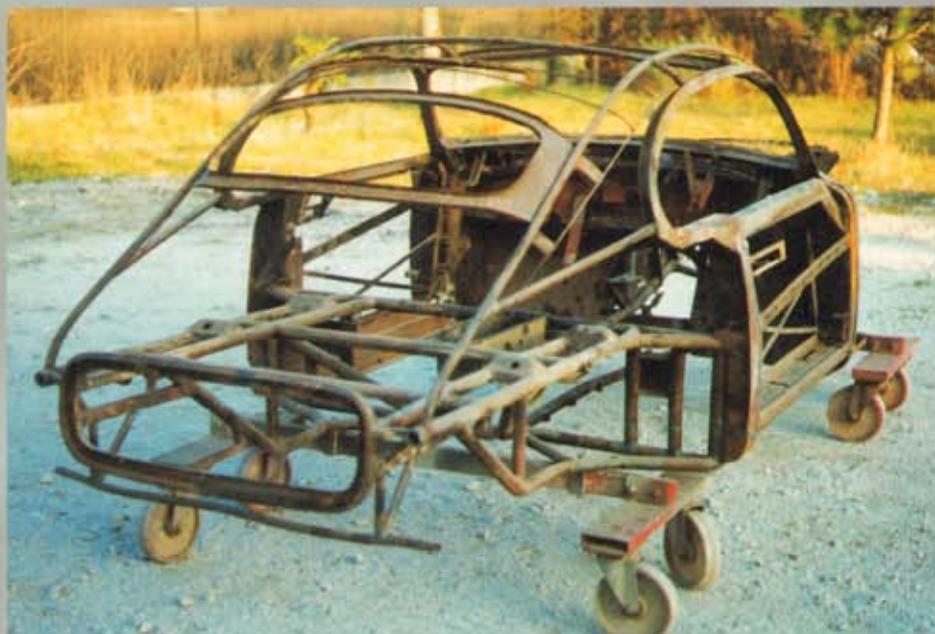
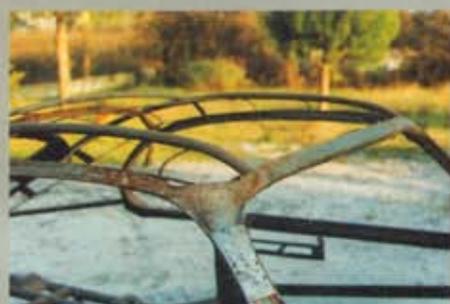
La struttura del padiglione della 033 mostra le tracce di ruggine provocate dal lungo adagiamento sotto la carrozzeria in alluminio. La sabbatura è necessaria per eliminarle. A destra, ancora l'ossatura in tubi di acciaio.

L'inizio del restauro vero e proprio non c'è ancora stato: la 033 e la 162 sono quasi completamente smantellate, si è proceduto quindi alla messa a nudo dell'ossatura in acciaio collegata al telaio. La sabbatura ha provveduto ad asportare la ruggine e lo sporco che altrimenti sarebbe stato quasi impossibile eliminare. Il tutto è stato infine pro-

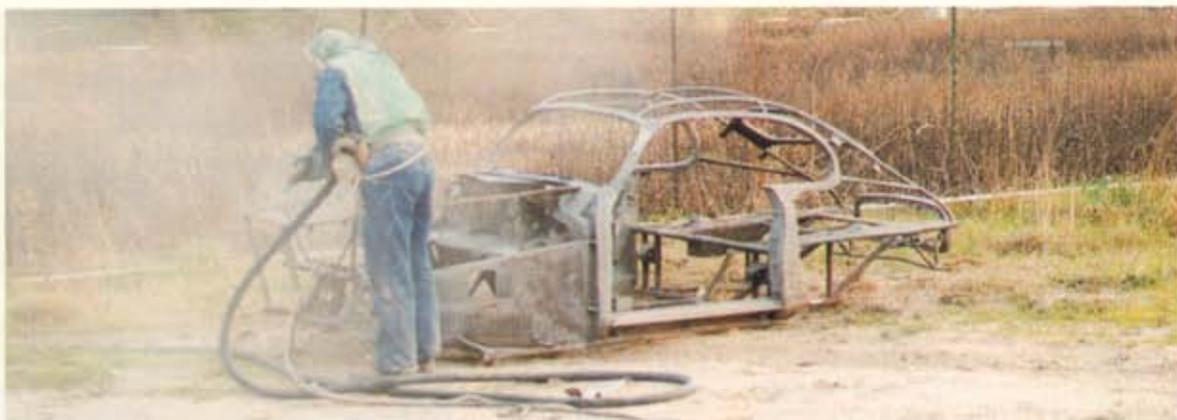
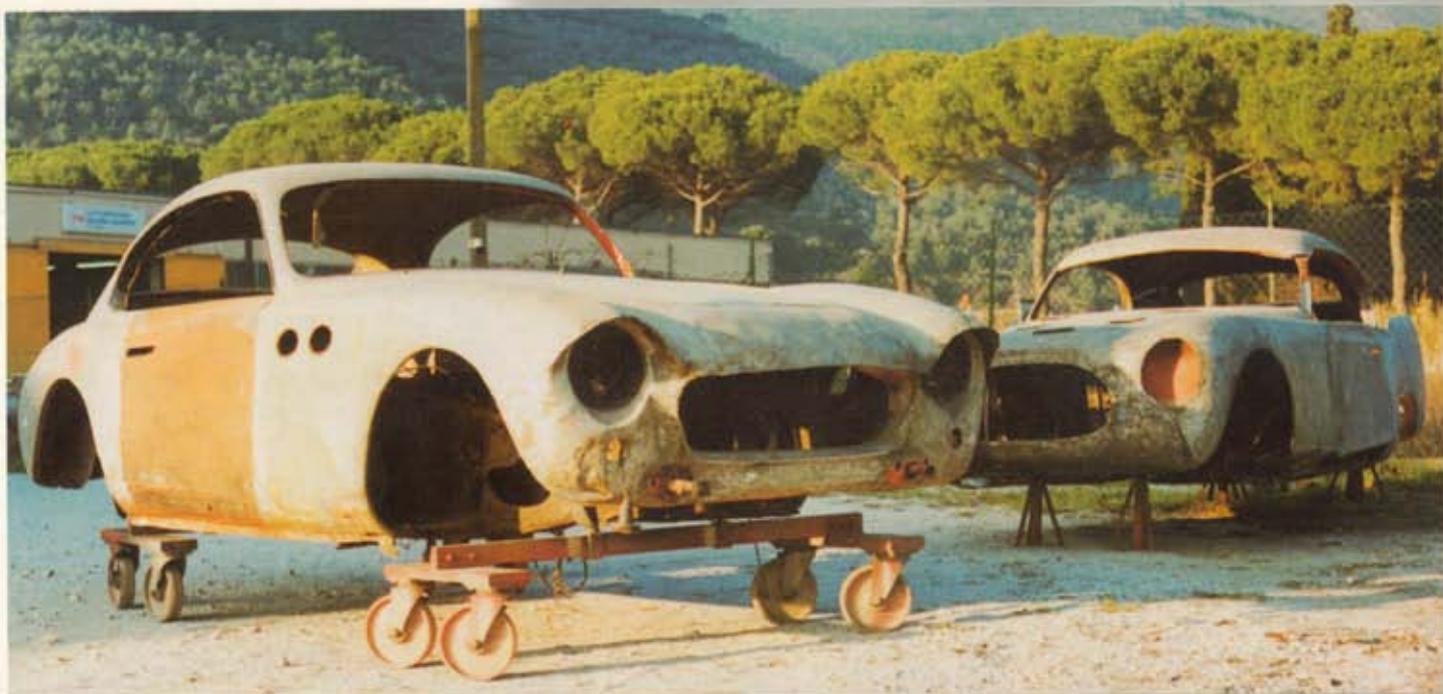
A lato, una delicata fase dell'operazione di sabbatura. Una pistola ad aria compressa getta la polvere sulla carrozzeria. Grande la cura dell'addetto che si protegge dai granelli capaci di entrare ovunque.

La fase di sabbiatura ha evidenziato invece alcune crepe nei tubi dei telai, eliminate tramite saldatura autogena. Le parti delle lamiere del pavimento corrose dalla ruggine sono state sostituite: operazione effettuata, ovviamente, rispettando le caratteristiche originarie. Questi interventi per ora sono stati riservati esclusivamente ai due esemplari più giovani. La 008 in passato era già stata completamente sverniciata, pur senza lo smontaggio delle parti principali. Si è preferito lasciarla per il momento così come era, di modo che pos-

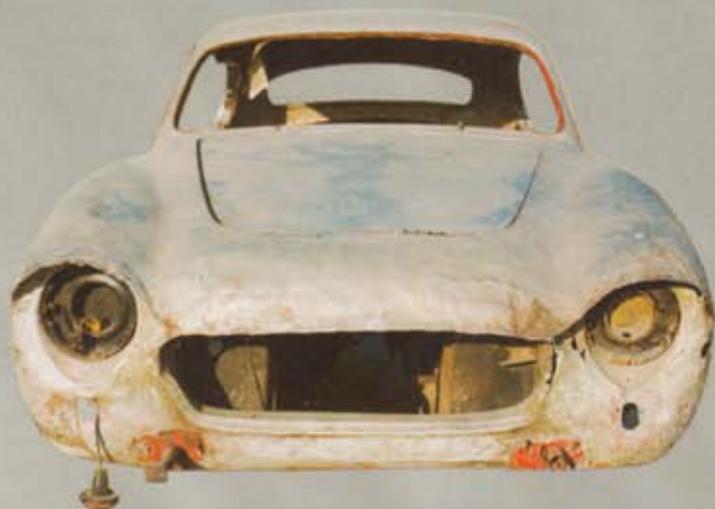
Il particolarissimo (e originale) frontale della berlina 162, sopra, si distingue per le caratteristiche palpebre che si prolungano al di sopra dei gruppi ottici.

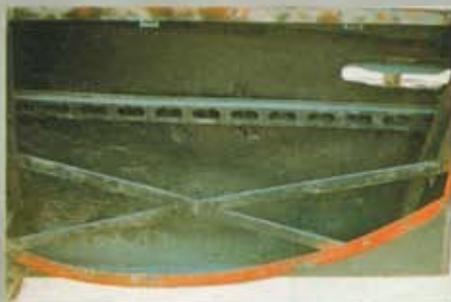
L'interno della portiera destra è modellato per lasciare spazio al tubo ricurvo del telaio. I due elementi incrociati e quello scatolato hanno il compito di renderla indeformabile.

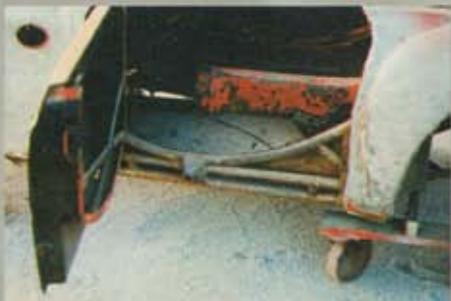
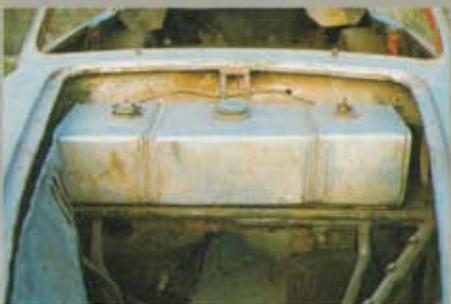
Il tubo ricurvo di rinforzo al telaio dell'auto non penalizza l'accesso a bordo. Sotto, il serbatoio del carburante, in alluminio, ha una sagomatura perfettamente dritta.

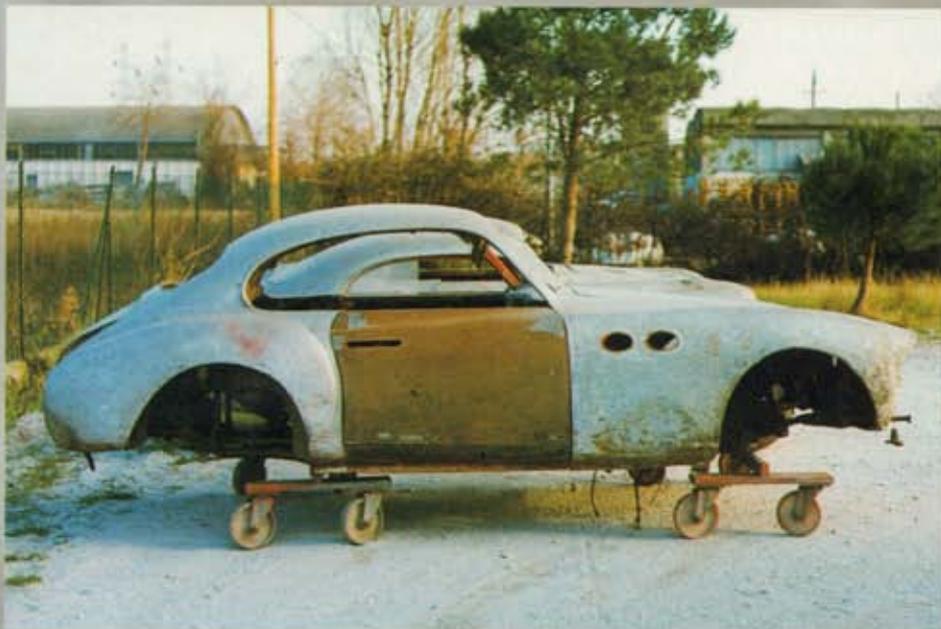
La berlinetta numero 162, vista nel profilo, mostra una linea moderna caratterizzata dall'elegante taglio della porta. Il colore differente indica che la lamiera d'acciaio è aggredita dalla ruggine.

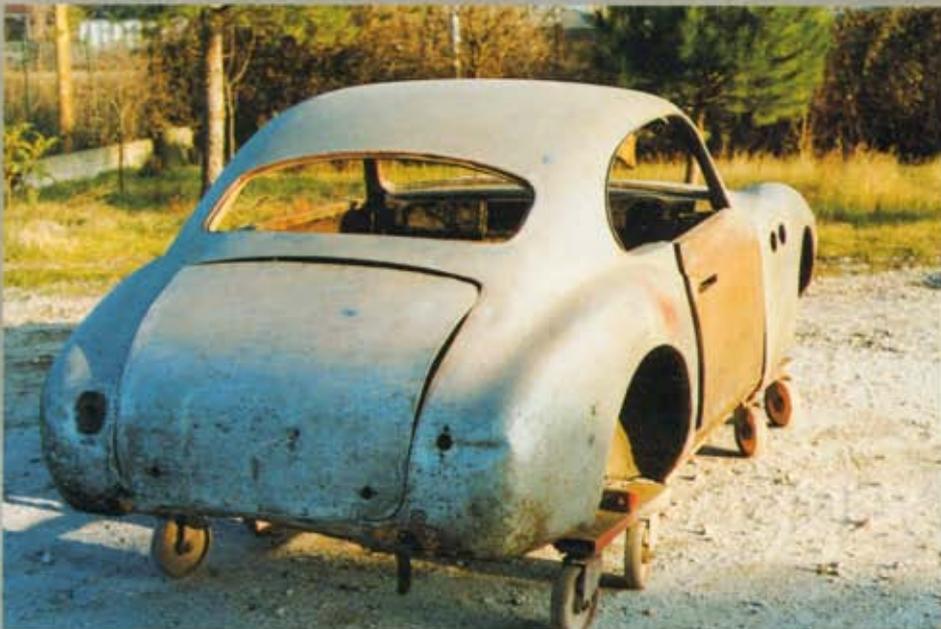
A differenza delle più tradizionali coupé dell'epoca, in grado di ospitare esclusivamente la ruota di scorta nel bauletto, la berlinetta 162 possiede un ampio e ben sfruttabile vano bagagli.
